## SERVICE INFO – LuK 0077

# LuK GearBox

## Diagnoza łożysk zespolonych w skrzyni biegów typu 02T z grupy VW

Typ skrzyni: 02T

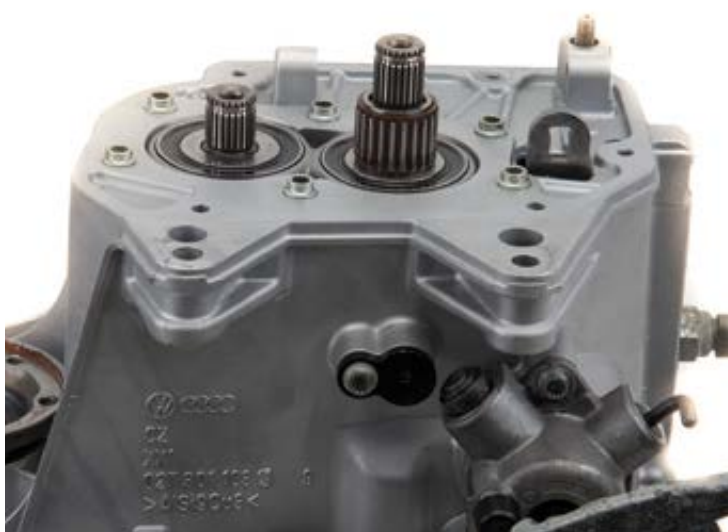
Widoczne na zdjęciu łożyska wałków skrzyni biegów, z uwagi na ich położenie i układ podpór, nazywane są zespolonymi.

Optycznie trudno rozpoznać uszkodzenie łożysk zespolonych skrzyni. Najczęściej taki stan objawia się głośniejszą pracą zespołu, podczas gdy skrzynia biegów funkcjonuje nadal prawidłowo.

łożyska zespolone i igiełkowe skrzyni 02T

Nadmierne tarcie łożysk wiąże się ze wzrostem temperatury. Taki stan może uszkodzić łożysko igiełkowe dołożonego w tym miejscu 5 biegu, ze skutkiem jego całkowitego odłączenia. Podobny efekt może wystąpić przy niewystarczającej ilości oleju w tym obszarze. W obu przypadkach dojdzie do uszkodzenia koszyeczka łożyska igiełkowego, co spowoduje rozsypanie igiełek po całym wałku.

Producent pojazdu przewiduje następujące czynności weryfikujące stan łożysk zespolonych:

1. Rozgrzać skrzynię kilkuminutową jazdą.
2. Przy załączonym sprzęgle na biegu jałowym podnieść obroty silnika do 4000 obr./min.
3. Wcisnąć sprzęgło i jednocześnie wyłączyć silnik.
4. Jeśli słyszalne jest brzęczenie, zmieniające się wraz ze spadkiem obrotów wałka sprzęgłowego, to łożyska zespolone skrzyni są uszkodzone.
