SERVICE INFO – LuK 0060

Rozbieżności w położeniu końcówek sprężyny talerzowej

Producenci: PSA/Peugeot, Citroën

LuK RepSet: 623 3325 00
623 3325 09
623 3325 33
601 0021 00

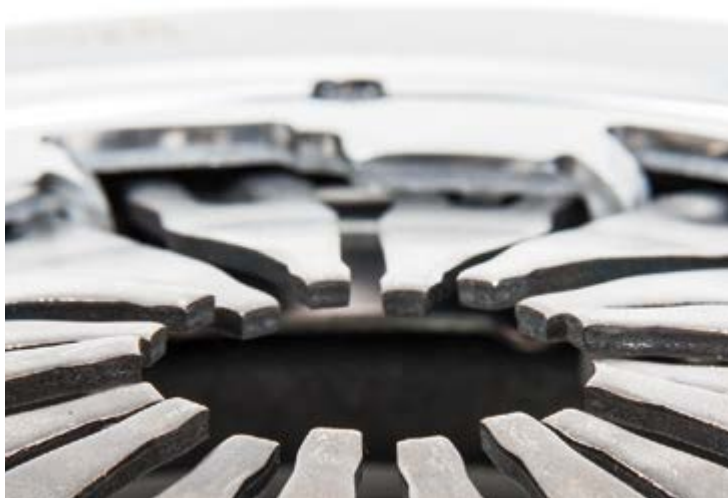
Foto 1: Różnice wysokości końcówek sprężyny talerzowej w niezamontowanym docisku

W dociskach wchodzących w skład ww. zestawów LuK RepSet, występują różnice położenia końcówek sprężyny talerzowej (Foto 1). Taki stan nie wskazuje na wadę techniczną docisku.

Po zamontowaniu docisku zachodzi zmiana podparcia sprężyny talerzowej, której końcówki wyrównują swoją pozycję, tworząc właściwą powierzchnię styku.
