## SERVICE INFO – LuK 0088

# Centralny siłownik 510 0180 10

## Ostrzeżenie

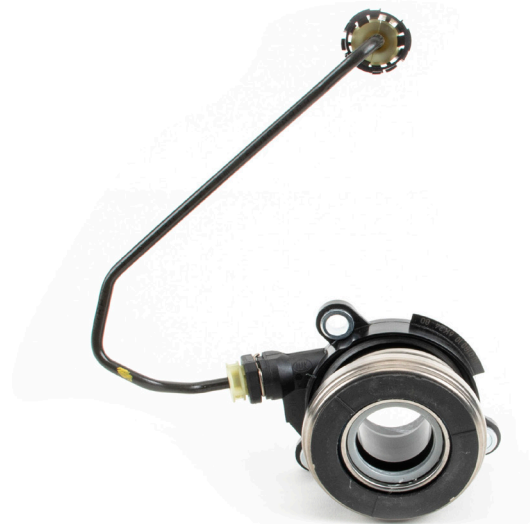
Foto 2: Centralny siłownik LuK 510 0180 10

Raporty z rynku wykazują, że użycie siłownika centralnego (Foto 2) w połączeniu z niektórymi sprzęgłami innych producentów może spowodować wyciek, a tym samym przedwczesną awarię układu wysprężania.

Powodem tego jest konstrukcja niektórych sprzęgieł innych producentów, przy czym określone właściwości mogą zbyt odbiegać od standardów Schaeffler. Może to spowodować nadmierne obciążenie siłownika centralnego, co z kolei może prowadzić do szybszego zużycia tulei prowadzącej. Powoduje to przedwczesne zużycie uszczelnienia, a tym samym wyciek.

Aby zapobiec tego typu uszkodzeniom, wymieniony powyżej siłownik centralny musi być instalowany tylko ze sprzęgłami LuK lub jako kompletne rozwiązanie (RepSet Pro) ze sprzęgłami zatwierdzonymi przez LuK.
