Kontrola napinaczy i rolek podczas przeglądu

Audi, Seat, Skoda, Volkswagen

Silnik: 1.4; 1.4 16V
1.6; 1.6 16V

INA 0003

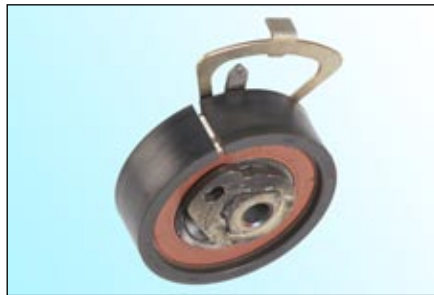
Wśród niektórych modeli z silnikami 8 - i 16 - zaworowymi, w szczególnych przypadkach może dochodzić do uszkodzeń bieżni rolek napinaczy (**fot. 1**) i / lub prowadzących (**fot. 2**).

Fot. 1: rolka napinająca

Uszkodzenie bieżni może skutkować nawet zerwaniem paska rozrządu!

Zalecamy dokładną kontrolę wszystkich elementów w układzie paska rozrządu po przebiegu 30.000 km ale nie później niż 60.000 km.

W przypadku stwierdzenia uszkodzenia bieżni, bezwzględnie wymienić cały element.

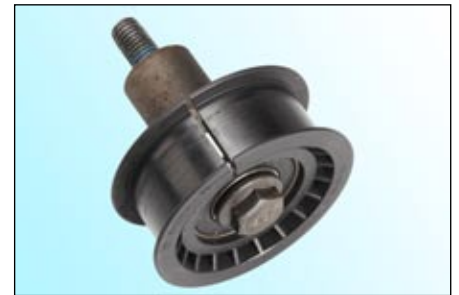
Fot. 2: rolka kierująca

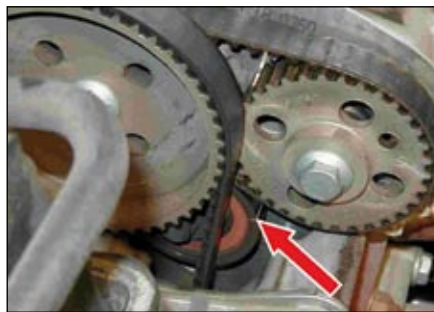
Fot. 3: w stanie zamontowanym

Przekręcić powoli silnik na wypadek gdyby uszkodzone miejsce bieżni rolki nie było widoczne (np. znajduje się w dolnym położeniu) (**fot. 3, strzałka**) (ew. wykonać w dwie osoby).
