SERVICE INFO – INA 0069

Rolki napinacza paska rozrzędu o numerach: 531 0252 30 i 531 0525 30

Ryzyko pomyłki

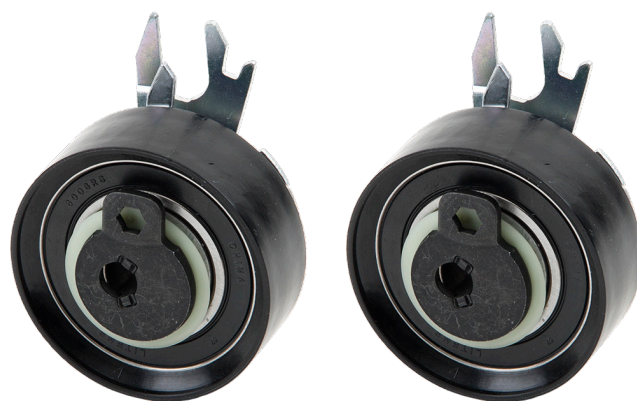
Foto 1: po lewej – rolka napinacza 531 0252 30, po prawej – rolka napinacza 531 0525 30

Istnieje ryzyko, że rolki napinaczy 531 0252 30 i 531 0525 30 mogą zostać ze sobą pomyłone.

Ponieważ obie rolki wyglądają identycznie (Foto 1), w rozróżnieniu tych referencji mogą być pomocne wytłoczone numery fabryczne (Foto 2):

Przed montażem rolki napinacza należy upewnić się czy numer części jest poprawny. Z uwagi na podobieństwo numerów zachodzi podwyższone ryzyko pomylenia tych dwóch komponentów.

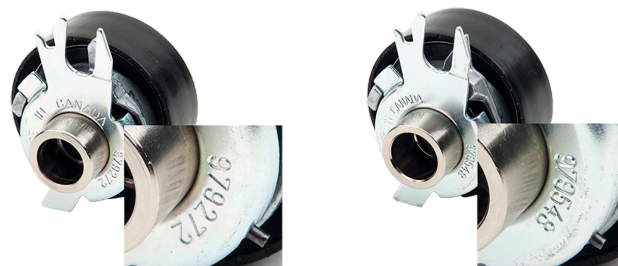
Numer referencji	Numer wytłoczony
531 0252 30	979272
531 0525 30	979548

Foto 2: po lewej – rolka napinacza 531 0252 30, po prawej – rolka napinacza 531 0525 30

Parametry techniczne obu urządzeń bardzo się od siebie różnią. Rolka napinacza 531 0252 30 ma większą siłę napinającą i zakres pracy niż 531 0525 30.

Zastosowanie niewłaściwego rodzaju rolki może prowadzić do nadmiernych drgań i w konsekwencji przeskoczenia paska rozrzędu. Efektem czego może być uszkodzenie silnika.

Należy stosować się do zaleceń producenta pojazdu!
